## Análise Microbiológica e Avaliação da Balneabilidade (Parecer Técnico)

AMOSTRA: água marinha, coletada em quatro pontos das praias de Conceição da Barra-ES e na foz do Rio São Mateus (RSM). ANEXO I.

Data coleta: 15/11/2025 entre 12:10 e 13:00 h. Detalhes no anexo, abaixo.

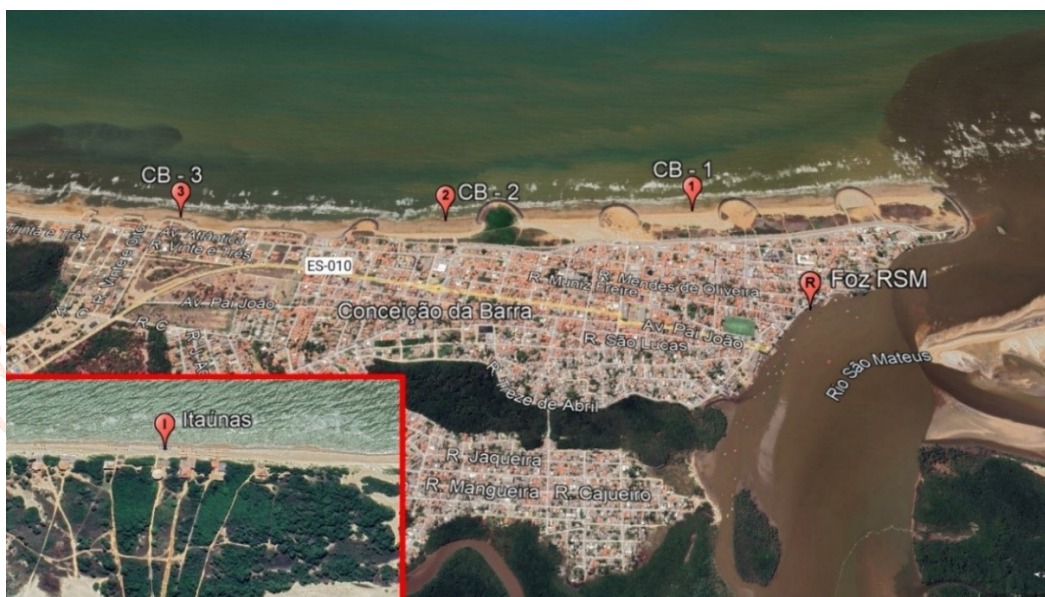
As amostras de água marinha foram coletadas nas praias de Conceição da Barra (CB). Iniciou-se pelo ponto (CB-1), próximo à foz do Rio São Mateus (coordenadas: 18°35'27.92"S e 39°43'42.59"O), depois no ponto (CB-2), na porção central (18°34'58.18"S e 39°43'47.91"O), e no ponto (CB-3) mais ao norte da região da sede municipal (18°34'26.07"S e 39°43'51.19"O). Uma na foz do Rio São Mateus-RSM (18°35'41.14"S e 39°43'57.25"O), pois este é a provável fonte da contaminação bacteriana constatada nas praias. E uma amostra na praia de Itaúnas, próximo às barracas (18°24'52.39"S e 39°41'51.99"O).

FIGURA 1 - Pontos amostrados nas praias de Conceição da Barra (CB 1, 2 e 3), no Rio SM e em Itaúnas.
